# SOMMERKONDENSATION IN HISTORISCHER BAUSUBSTANZ - UNTERSUCHUNGEN IN DER DORFKIRCHE BIRKHOLZ

## Sommerkondensation in historischer Bausubstanz

## Untersuchungen in der Dorfkirche Birkholz

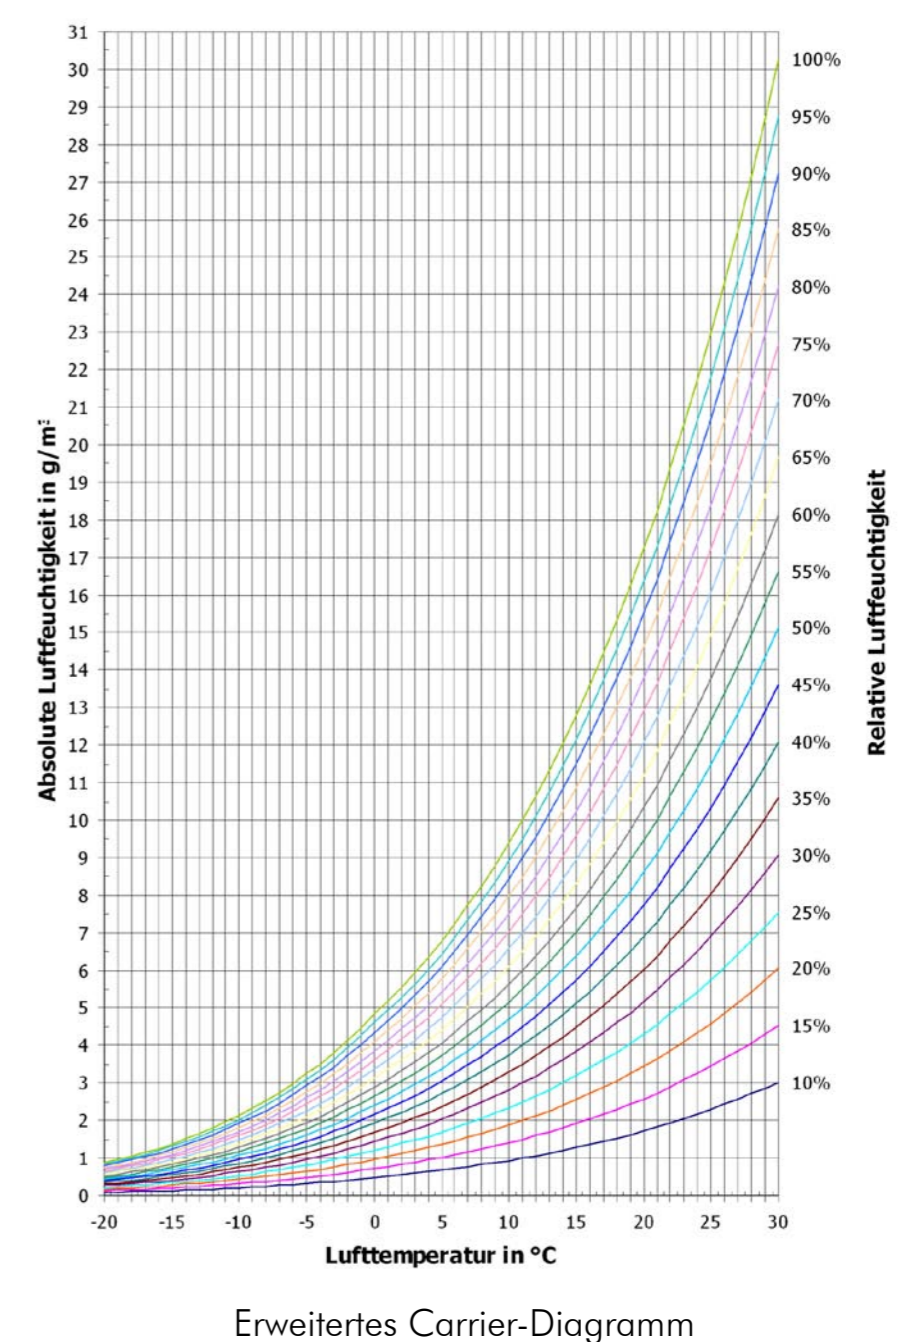
der Innen- und Außenluft gemessen. Anhand eines Diagramms, können die absoluten Luftfeuchten innen und außen verglichen werden. Der richtige Zeitpunkt zum Lüften liegt dann vor, wenn die absolute Luftfeuchtigkeit außen geringer ist als die Innere.

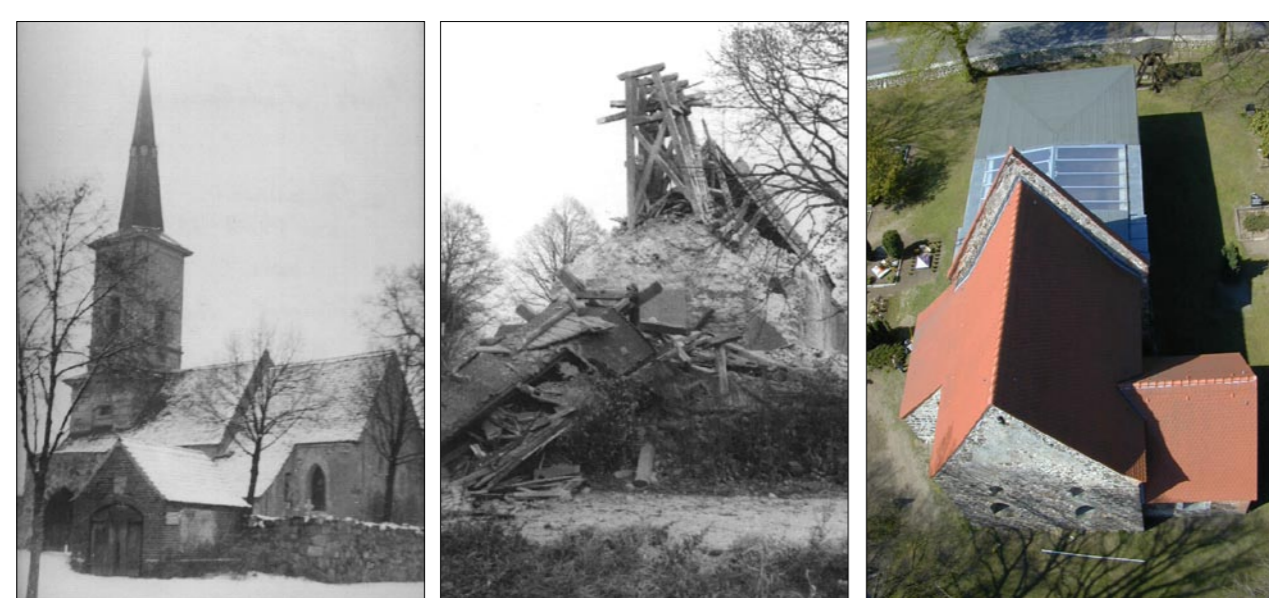
Dorfkirche Birkholz vor 1972<sup>1</sup>

nach 1972<sup>2</sup>

2004<sup>3</sup>

Die 1266 erbaute Feldsteinkirche stellt sich nach einer Sprengung des Turmhelmes im Jahre 1972 als Teilruine dar. Der apsislose, 2-jochige Chorbereich ist mit einem Kreuzrippengewölbe überzogen und mit floralen Malereien aus den 1920er Jahren an Wänden und Decke gefasst. Das stark zerstörte Kirchenschiff wurde mit einem Notdach gesichert. Der Triumphbogen zum Chorbereich ist verglast.

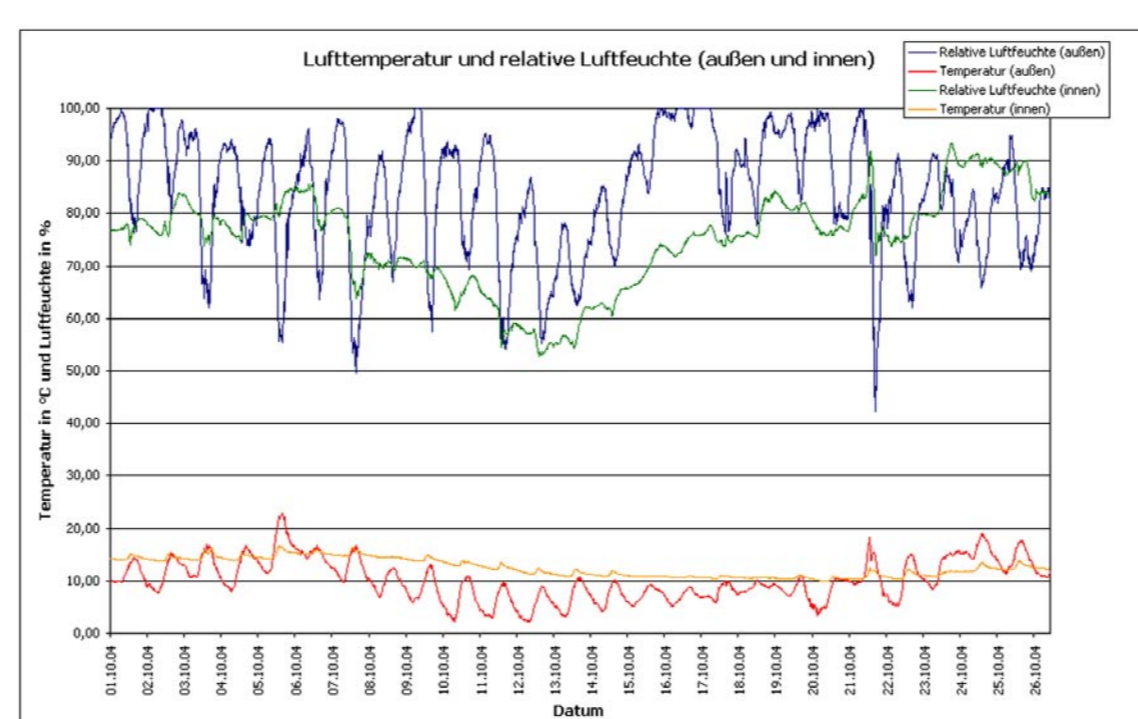
Diagramm 1: Vergleich Außenklima und Innenklima

Auffällig ist der Anstieg der relativen Luftfeuchtigkeit im Gebäude ab Mitte Oktober. Die Raumlufttemperatur sinkt gleichzeitig ab. Dies hat zur Folge, dass an der Messstelle A1 (Chorbereich, Nordwand, Höhe ca. 30 cm ab OK Fußboden) eine Überschreitung der gemessenen Oberflächentemperatur zur ermittelten Taupunkttemperatur stattfindet.

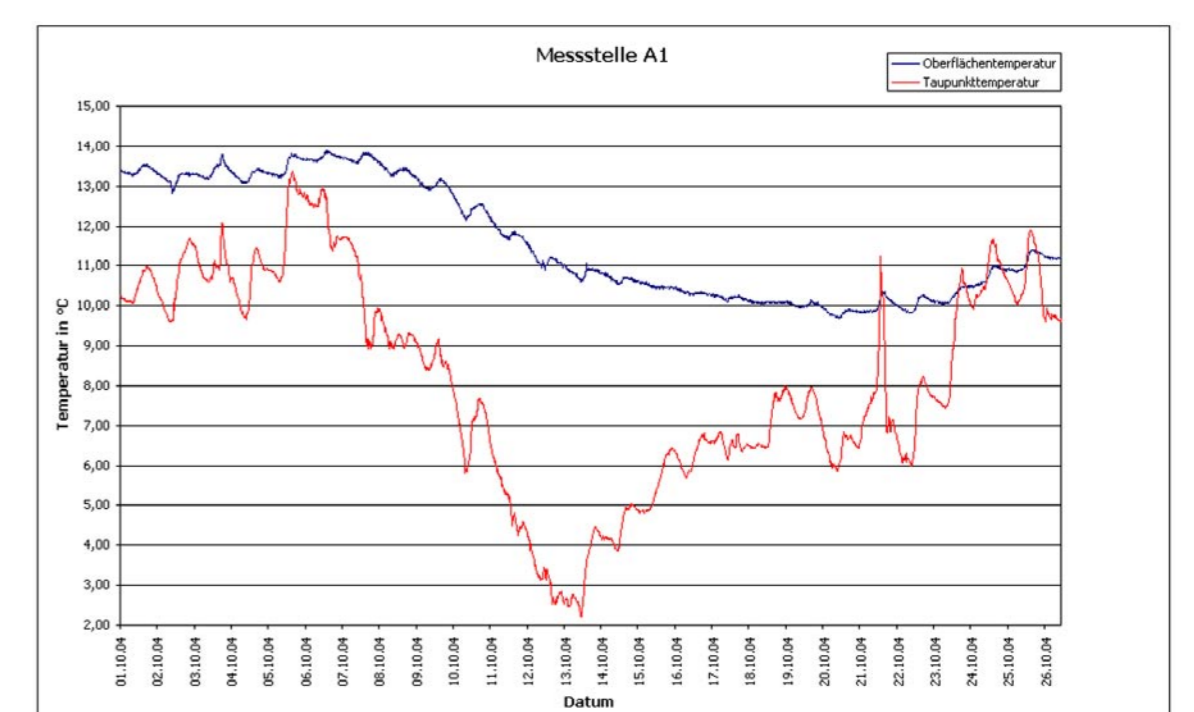
Diagramm 2: Gegenüberstellung Oberflächentemperatur - Taupunkttemperatur

Eine ergänzend durchgeführte Analyse zeigte, dass ebenfalls eine hygroskopische Belastung durch Salze (Sulfate und Nitrate) vorliegt. Feuchteschäden durch Sommerkondensation können auch in der Dorfkirche Birkholz durch gezieltes Lüften reduziert werden. Vermieden werden können diese nur durch Temperierung des Objektes.
