# Untersuchung zum Prozessmanagement einer Bauaufnahme am Beispiel des Klosters Chorin im Land Brandenburg

Masterarbeit 2016 – Agnieszka Sosik, David Neubauer

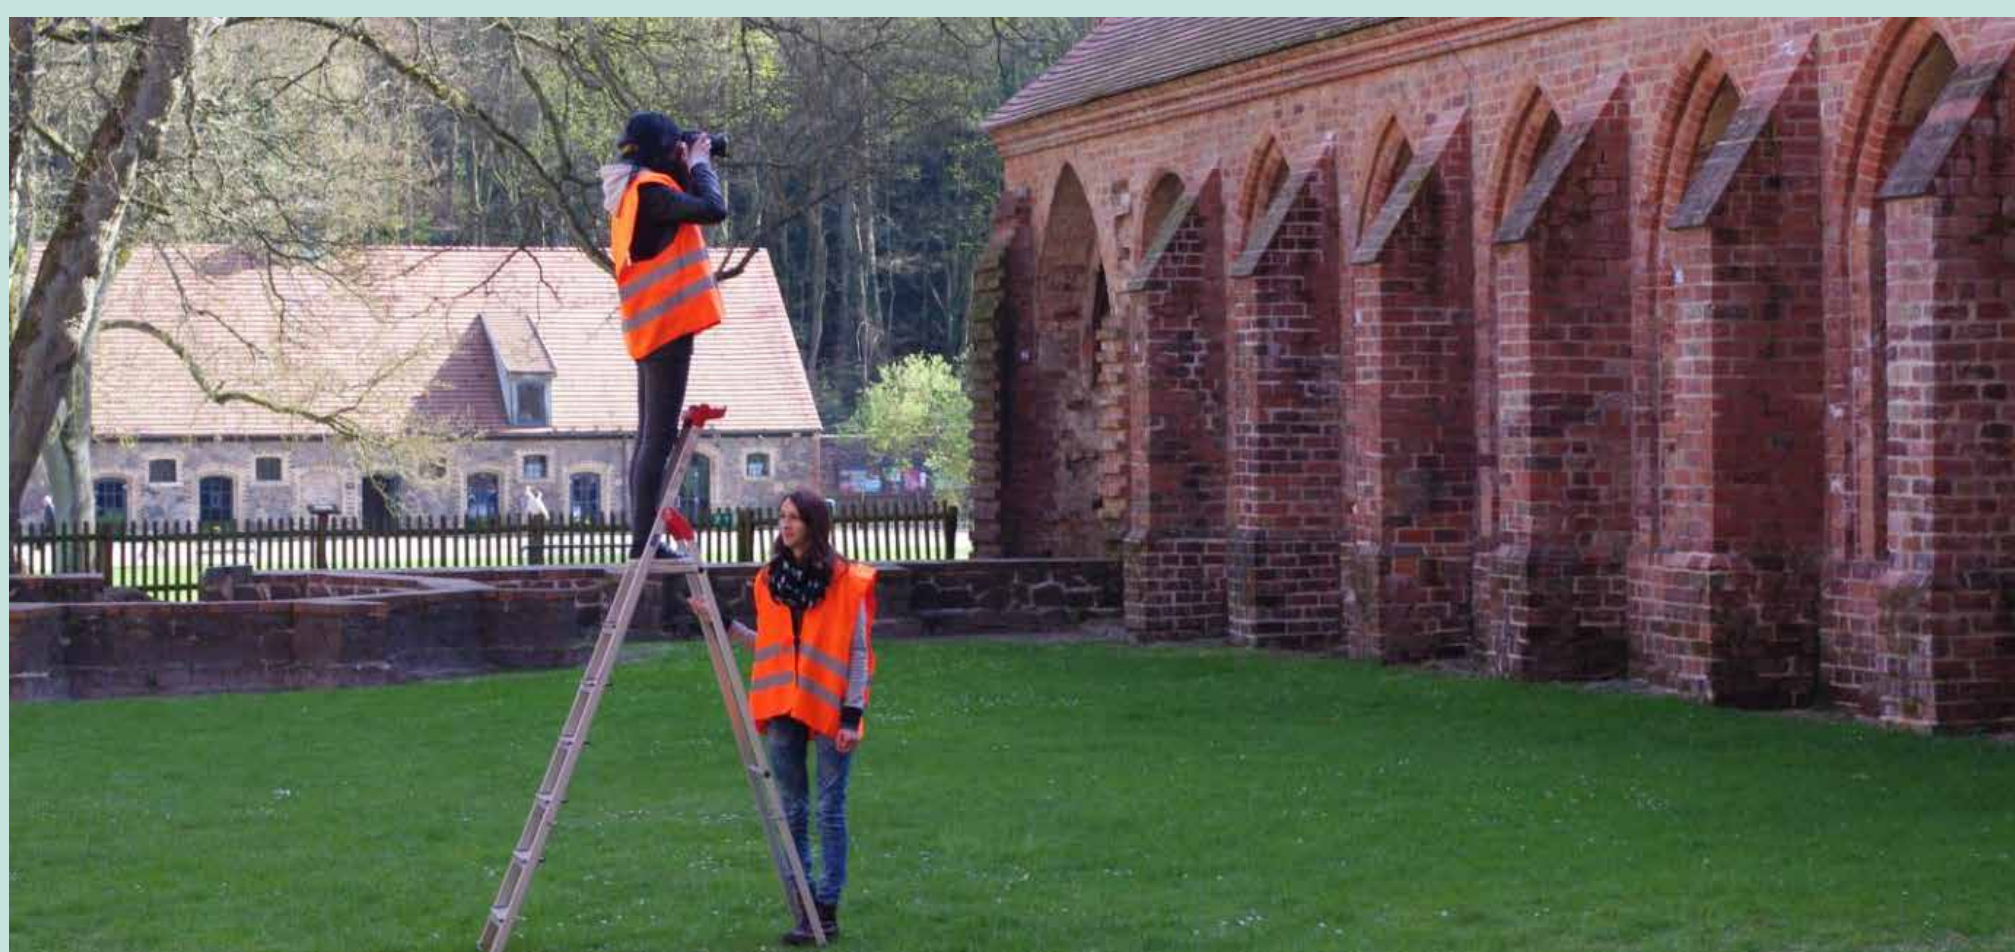
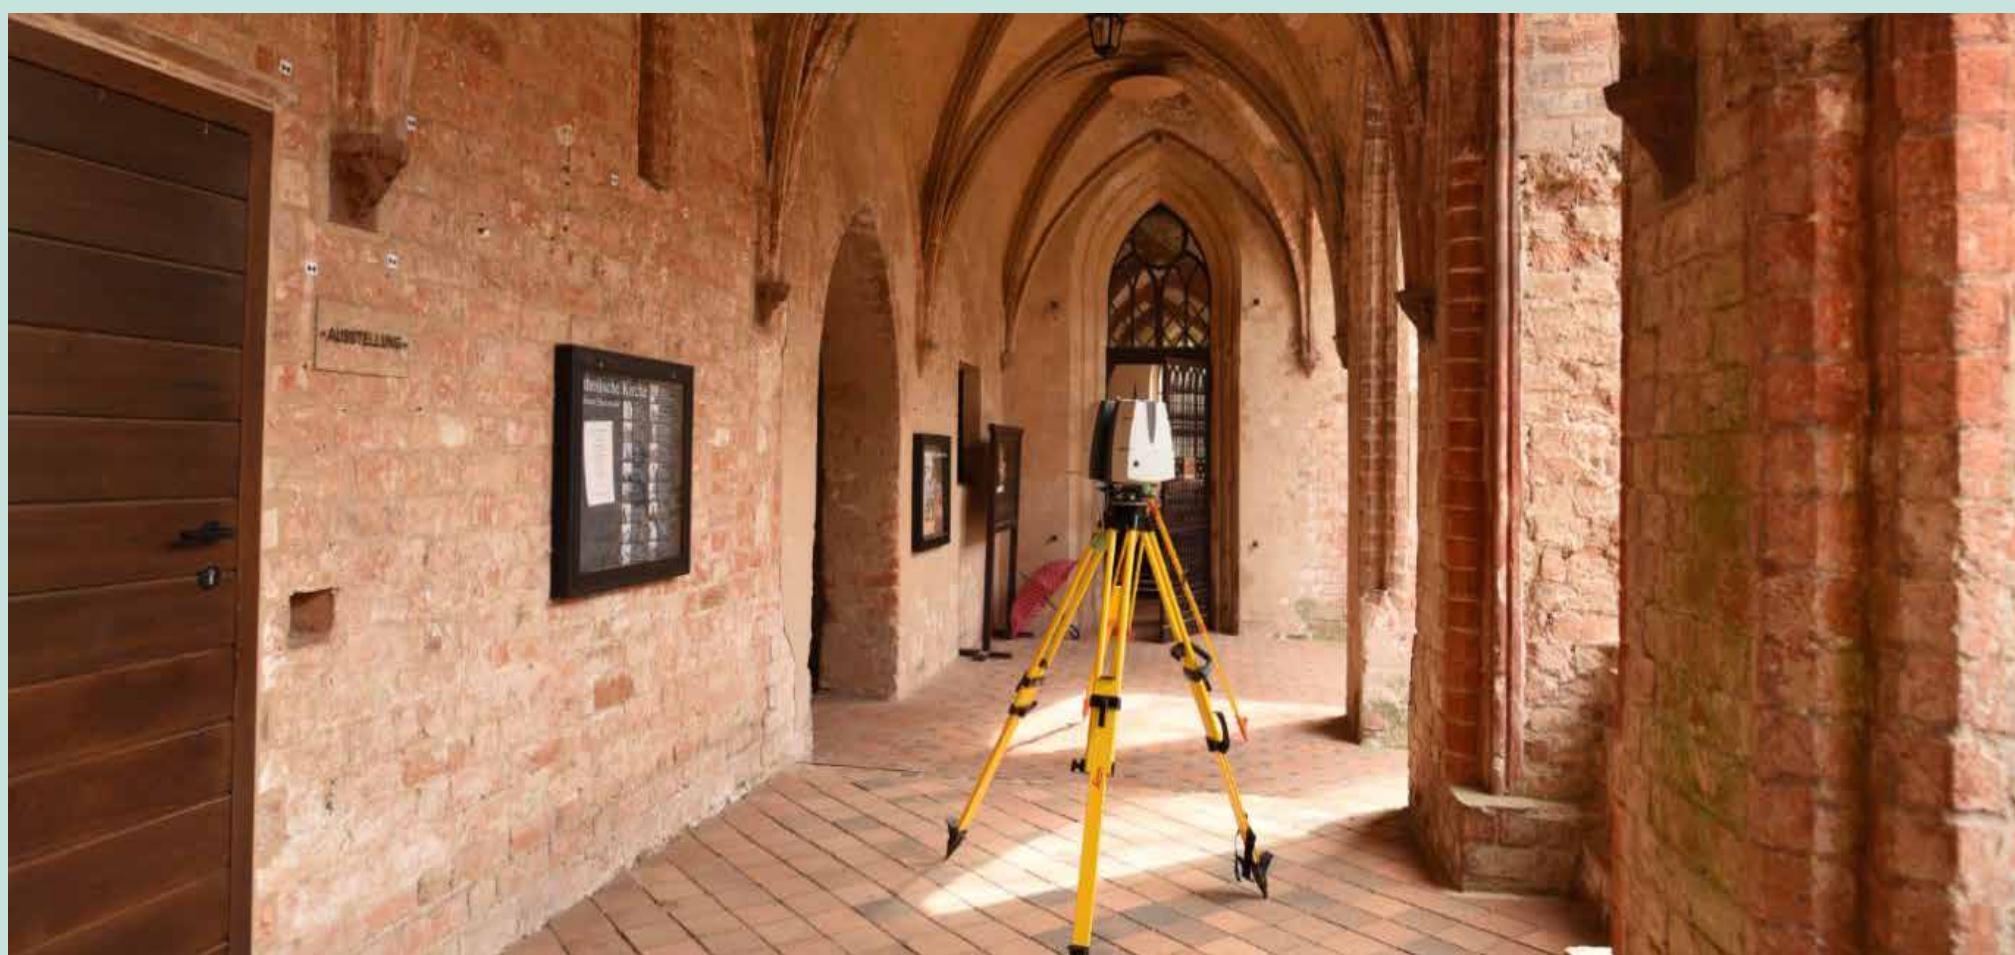
Durchführung terrestrischer Photogrammetrie und Laserscanning

Die Durchführung der Bauaufnahme geschah an zwei aufeinanderfolgenden Wochen. Die erste Messkampagne startete am 19.04.2016 und war Teil des Kurses „Vertiefung in Photogrammetrie und Fernerkundung“. Dementsprechend wurden in dieser Woche primär die photogrammetrischen Aufnahmen umgesetzt. Zusätzlich wurde das Passpunktnetz gelegt und eine ausführliche Dokumentation für die zweite Messkampagne erstellt. Die Studierenden haben nach entsprechender Einteilung und Schulung die terrestrischen photogrammetrischen Aufnahmen generiert. Das Laborpersonal hat mehrere Befliegungen mit dem UAS (Astec Falcon 8) durchgeführt.

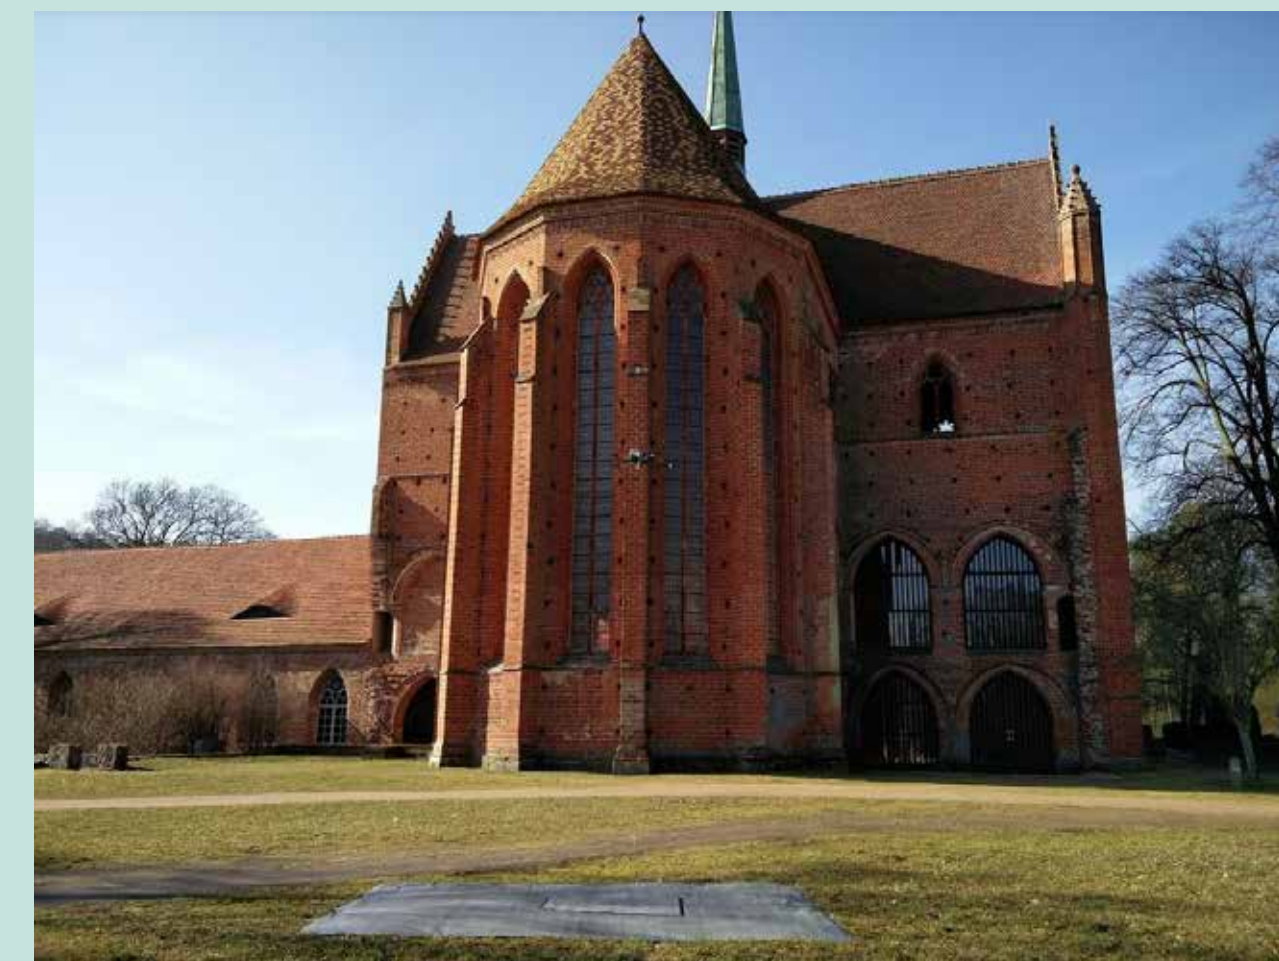
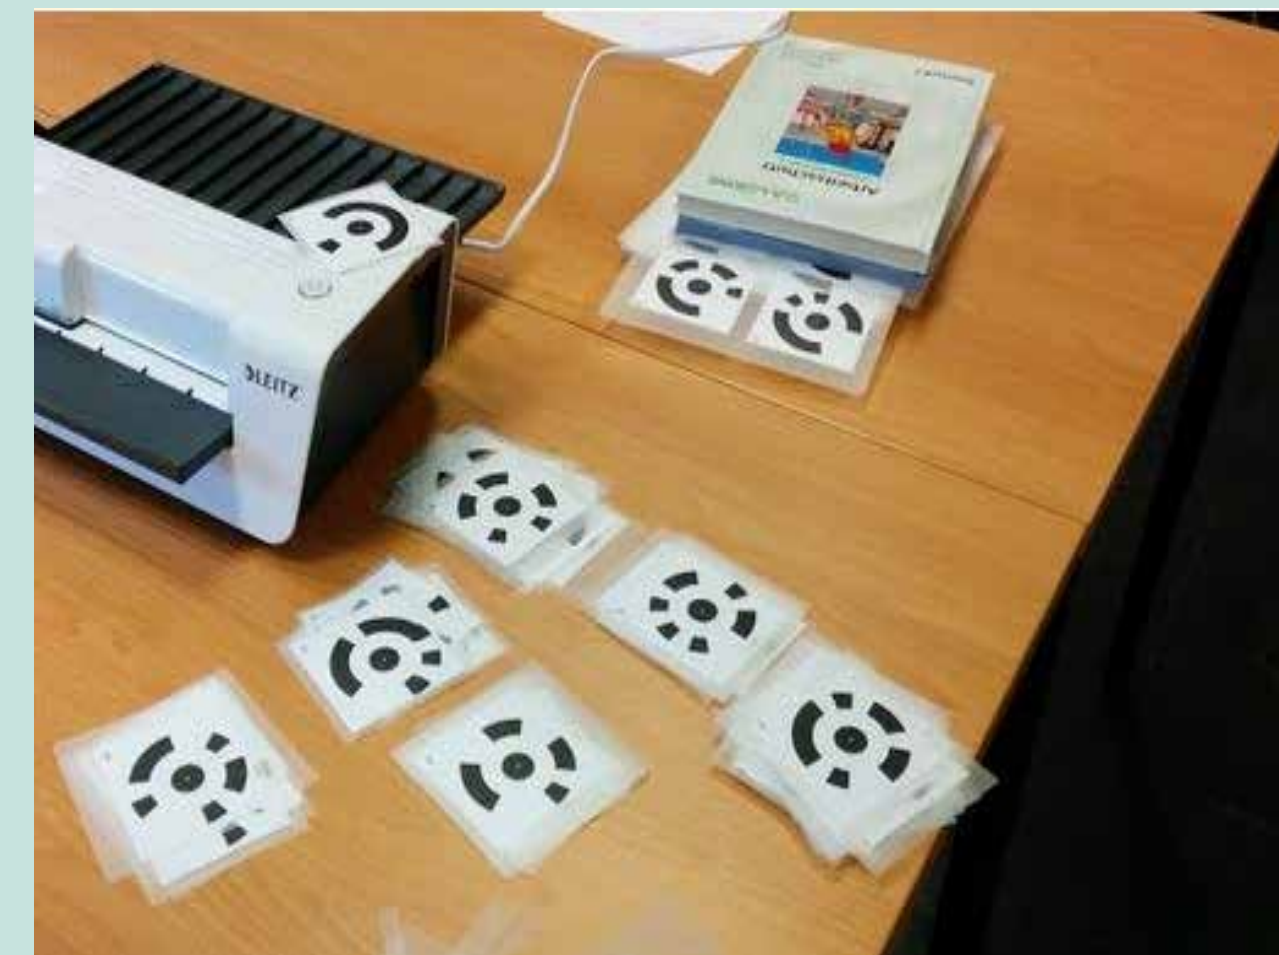
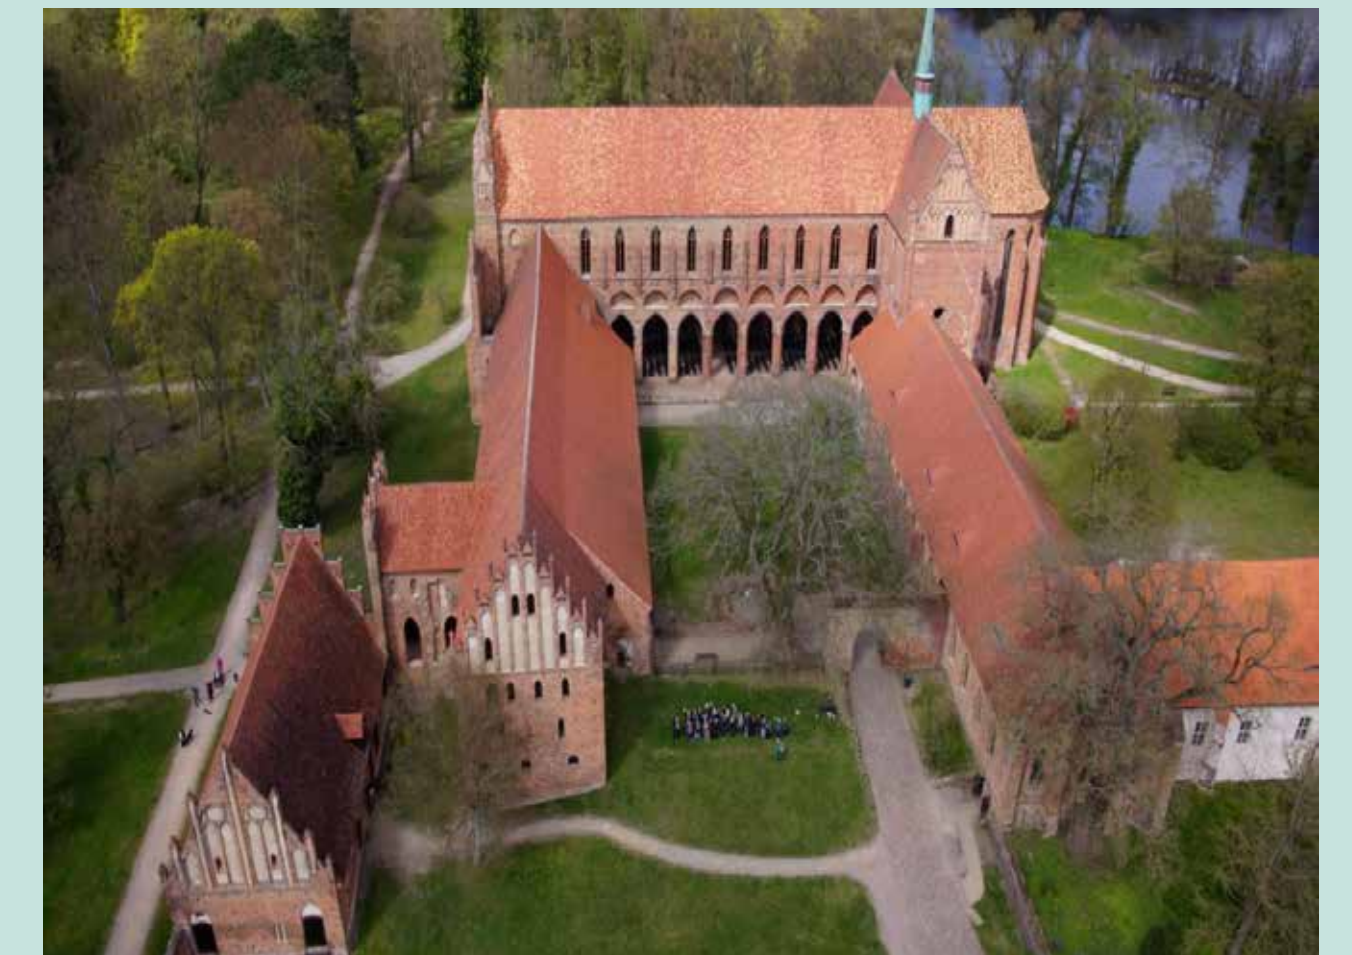
Kloster Chorin Chorseite außen, Gruppeneinteilung am Kloster, Herstellung codierter Passpunktmarken, Luftaufnahme des UAS (Astec Falcon 8)

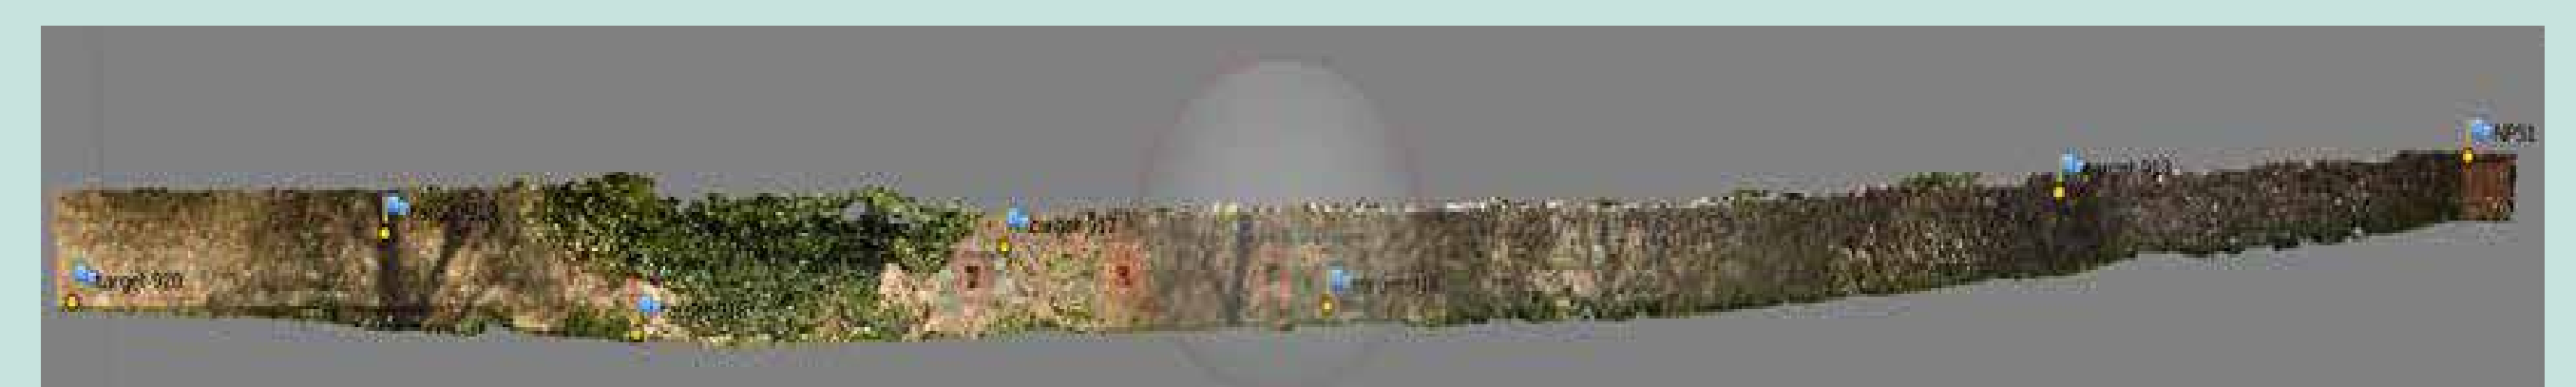
Punktwolkenvergleich Laserscanning/Photogrammetrie, Druckfertiges Modell des Klosters, Punktwolkenvergleich im Bereich der Südwestmauer

Der Methodenvergleich zeigte keine gravierenden Unterschiede. Im Einzelnen ist zu erkennen, dass beim Laserscanning im Dachbereich Streupunkte entstehen können. Das photogrammetrische Modell zeigt, dass dieses sehr von der Qualität der Passpunkte abhängig ist. Dementsprechend ist die Qualität der photogrammetrischen Ergebnisse wesentlich abhängiger von der Passpunktgenauigkeit als die Laserscan-Methode.

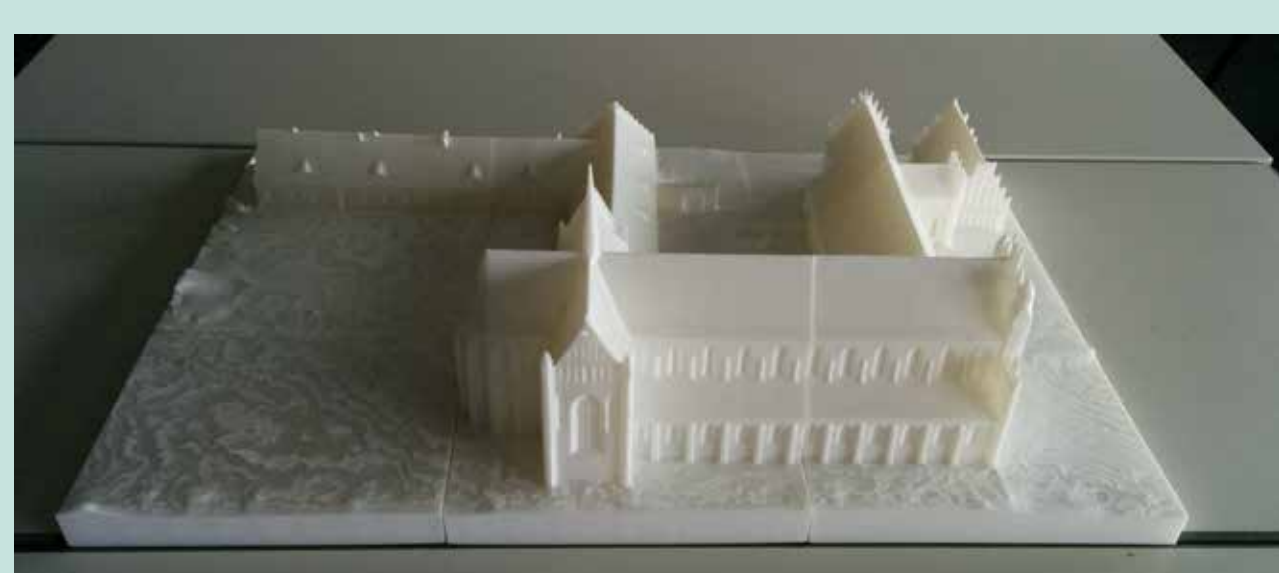
3D-Drucker im Betrieb, fertiges 9-teiliges Modell

Es konnten mit beiden Messmethoden erfolgreich Ergebnisse erzielt werden, die im Genauigkeitsbereich von zwei Zentimetern liegen. Diese Genauigkeit reichte dem BLDAM aus, um ein dreidimensionales Modell des Klosters Chorin im Maßstab 1:200 anfertigen zu lassen. Die gewonnenen Daten konnten im Labor für Photogrammetrie für den 3D-Druck aufbereitet werden. Der 3D-Druck erfolgte dann im Labor für Digitale Medien und Baumanagement / Digitale Werkstatt im Fachbereich IV.
